集排水ボーリング洗浄工

集水ボーリングは、地すべり区域の地下水位を低下させる目的で行われます。削孔完了後にストレーナー加工した保孔管を挿入し、地下水を排除します。しかし年月経過により、ストレーナー部を泥・木根・酸化化合物(スケール)により目詰りを起こし集水機能が著しく低下します。そのまま放置しておくと、地下水位低下及び排除の役割を果たせず、地すべり活動再発の危険性が高くなります。集水能力の機能回復のため、超高圧洗浄機による孔内洗浄を実施する必要があります。

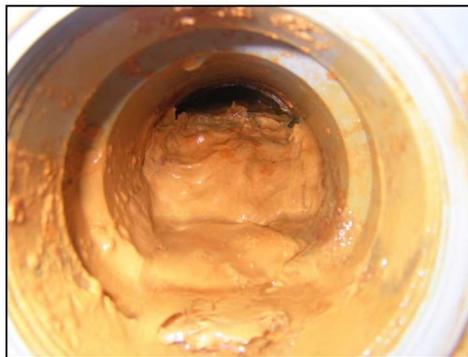
酸化化合物(スケール)による目詰り

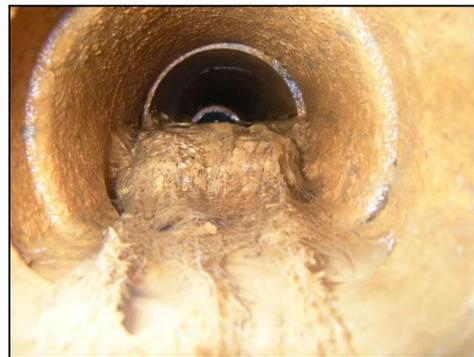
木根による目詰り

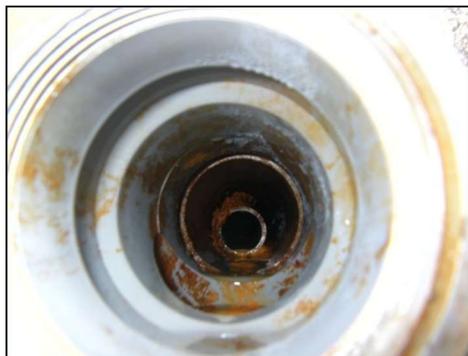
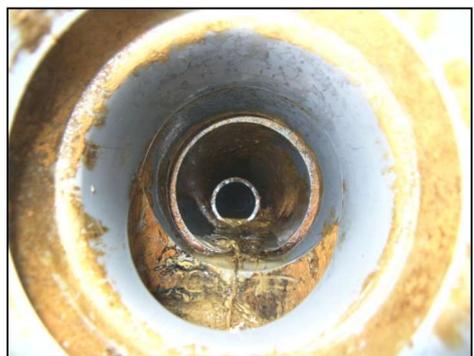
洗浄後

ボーリング孔内の洗浄により、泥土・スケール・根を除去し機能回復ができます。
